**Bundesstelle für Seeunfalluntersuchung**  
**Federal Bureau of Maritime Casualty Investigation**  
Bundesoberbehörde im Geschäftsbereich des Bundesministeriums  
für Verkehr, Bau und Stadtentwicklung

**Untersuchungsbericht 149/05**

**Sehr schwerer Seeunfall**

**Überbordgehen des Skippers  
mit Todesfolge am  
1. Mai 2005 auf der SY INA 2  
N-lich von Wustrow**

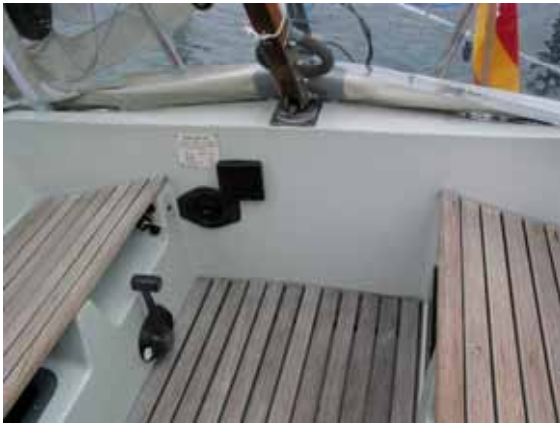
Abbildung 8: Plicht INA 2

Durch den hohen Freibord von 90 cm habe ihm beim Rettungsversuch des Verunfallten immer eine Hand gefehlt, um sich einerseits selbst am Boot festzuhalten und andererseits den Verunfallten an der Bootsleiter zu halten (s. Abb. 8 und 9). Zu diesem Zeitpunkt sei der Verunfallte bereits leblos gewesen. Er habe versucht, mit Leinen und einem Bootshaken den Verunfallten an der Bootsleiter zu sichern, um über Funk Hilfe zu rufen. Der Versuch, den Rettungskragen, der sich an Stb.-Seite achtern an der Reling befand, zu benutzen, erschien ihm nicht möglich zu sein.
