**Bundesstelle für Seeunfalluntersuchung**  
**Federal Bureau of Maritime Casualty Investigation**  
Bundesoberbehörde im Geschäftsbereich des Bundesministeriums  
für Verkehr, Bau und Stadtentwicklung

**Untersuchungsbericht 149/05**

**Sehr schwerer Seeunfall**

**Überbordgehen des Skippers  
mit Todesfolge am  
1. Mai 2005 auf der SY INA 2  
N-lich von Wustrow**

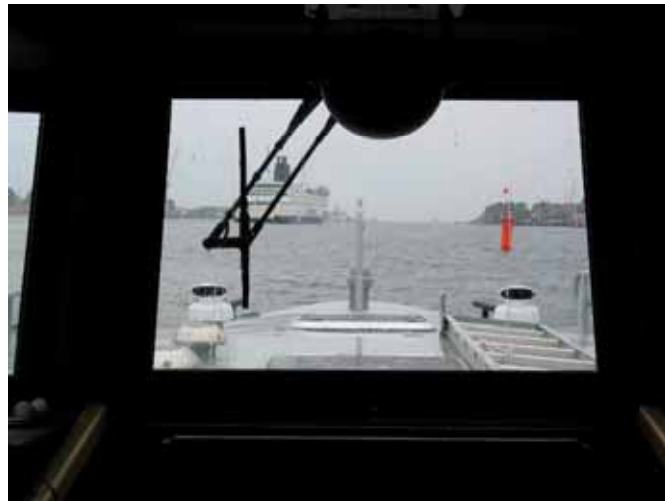
Abbildung 12: Brückenfenster ENFORCER 2

Die ENFORCER 2 hat eine Länge ü. a. von 16,1 m bei einem Tiefgang von 0,9 m und einem Freibord von 1,0 m am Achterschiff. Sie kann mit ihrem Wasserstrahlantrieb und einer Motorisierung von zwei Turbodieselmotoren mit jeweils 653 kW (875 PS) eine Höchstgeschwindigkeit von 45 kn erreichen. Sie hat gute Manövriereigenschaften und kann fast auf der Stelle drehen. Das Seegangsverhalten ist gut. Während der Revierfahrt waren bei ruhiger See und langsamer Fahrt nach Beobachtung der BSU dauernde Ruderbewegungen nötig, um das Boot auf Kurs zu halten. Im Ruderhaus befinden sich vier erhöht installierte Sitze mit Sitzgurten. Durch die fest vorgegebenen Sitzpositionen ist die Rundumsicht während der Fahrt eingeschränkt (s. Abb. 12). Die beiden vorderen Plätze sind für die Bedienung der Navigations- und Funkausrüstung ausgelegt. Das Ruder, bestehend aus einer hydraulischen Steuerung mit schwenkbaren Wasserstrahlantrieben, wird von Stb.-Seite bedient. Der UKW-Kanal 16 wird ständig überwacht.

Die BSU erkennt an, dass Rettungseinsätze nicht zu den primären Aufgaben der Bundespolizei gehören. Gleichwohl sind Schiffe der Bundespolizei auf Grund ihrer Präsenz in den Küstengewässern häufig mit als Erstes vor Ort. Die BSU empfiehlt insoweit dem Bundespolizeiamt Rostock als Betreiber der ENFORCER 2 und dem Bundesministerium des Innern als Eigentümer der Schiffe der Bundespolizei, vorhandene Rettungsmittel auf ihre Zweckmäßigkeit zu überprüfen und ggf. geeignete Maßnahmen zu ergreifen, die Rettungsmittelausrüstung zu verbessern, um die Bergung von außenbords gefallen Menschen zu erleichtern.

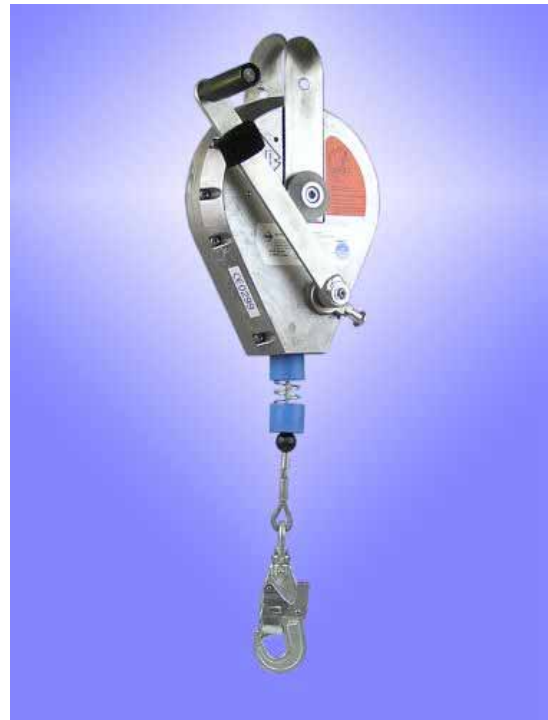
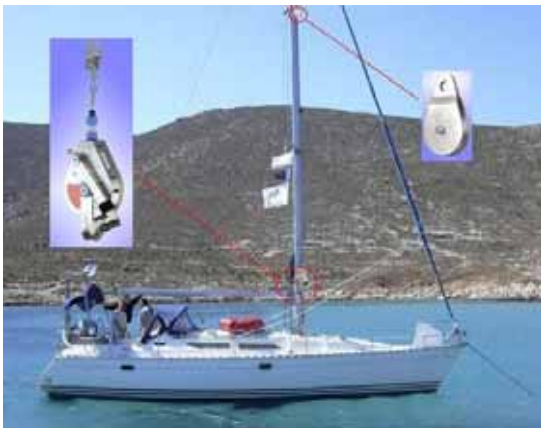
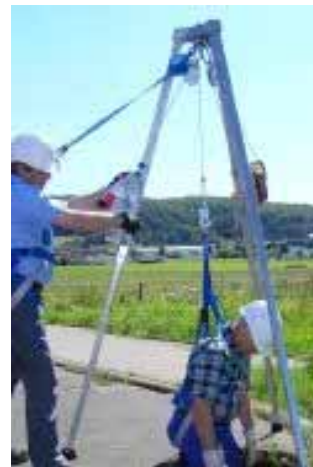
Eine vormontierte Hebevorrichtung mit Winde und hoher Kraftübertragung (s. Abb. 26, 27 und Abb. 28), die am Mast nebst querab ausgerichtetem Umlenkblock unterhalb der Saling angebracht ist, und ein bei Bedarf am Want einzuhakender, frei laufender Block nebst Karabinerhaken am freien Ende des Seiles der Winde zum Einhaken des Rettungsgerätes wäre am vorteilhaftesten. Eine derartige Hebevorrichtung wäre jederzeit einsatzbereit.
